施工上の注意事項 (トラブル・対応事例)

- ・金属製キャビネット
- ・合成樹脂製ボックス
- ・分電盤

一般社団法人キャビネット工業会

盤標準化協議会

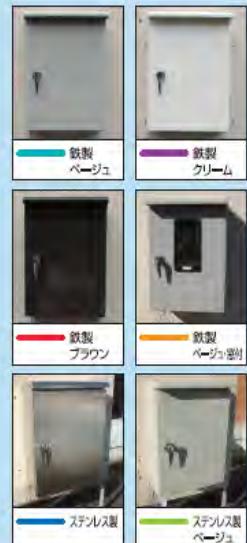
■ 金属製キャビネット 内部 温度試験結果 ※夏季晴天日

炎天下にキャビネットを設置したところ、内部温度が上昇したため、機器が動作不良を起こした。

濃色、透過色や監視窓のあるキャビネットは、直射日光が長時間当たる場所には選定しない。

- ・淡色系を選定する。
- ・換気口のあるキャビネットを選定する。
- ・遮光板付のキャビネットを選定する。
- ・ルーバー、換気扇などのオプションを取付ける。
- ・日射の影響を受けない場所に設置する。

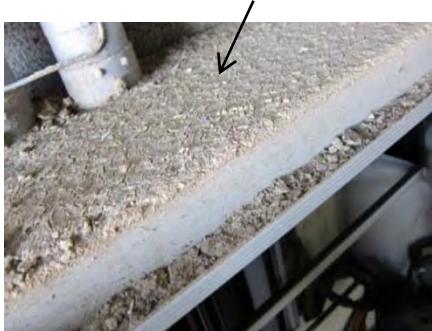
キャビネットに粉塵が堆積

粉塵の多い場所で、防塵性能の低いキャビネットを選定したため、粉塵が機器内部に入り導通不良となった。

- ・IP5X以上のものを選定する。
- ・粉塵の多い場所に設置しない。

繊維工場、パン工場、木工工場など、分電盤の設置場所に極端な粉塵が浮遊している場合、その粉塵が導電性、非導電性物質に関係なく、防塵性能の高いキャビネットを使用する。また、入出線部にも防塵処理を施す必要がある。(非導電性物質は、水分を含むと導電性となるおそれがある。)

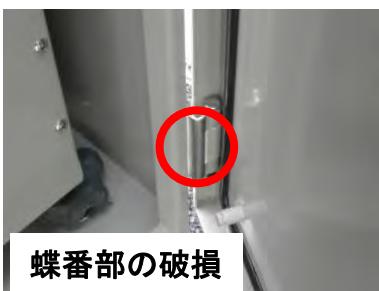
蝶番部の破損

屋外でキャビネットを取り付けたところ、強風にドアがあおられたため、蝶番部が破損した。

- ・強風時には施工を行わない。

ドア開けて作業する場合は、突風なども考慮して、十分注意しながら作業する。
長時間作業する場合(施工時や保守時)は、ドアを取り外すか、固定をして作業する。

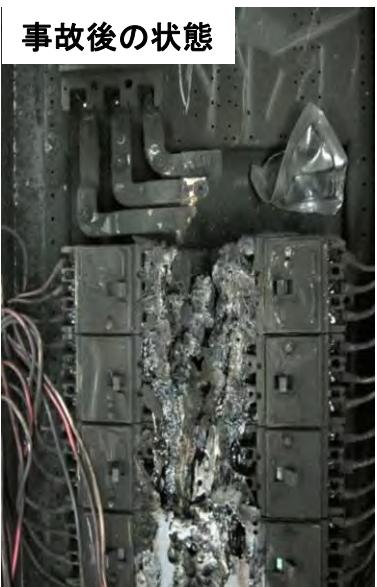
事故後の状態

キャビネット上部にケーブルを引込むための大きな開口部があり、この開口部より塵埃が内部に落下した。導電部に堆積したため、短絡が発生した。

- 次の①～③を実施する。
①電線管を使用する。
②入出線部はコーティング処理を行う。
③施工後は、清掃を行う。

壁への埋込取付けであっても塵埃が堆積する場合がある。
施工後の清掃では、特に電線くずなど導電性のものは確実に除去する。

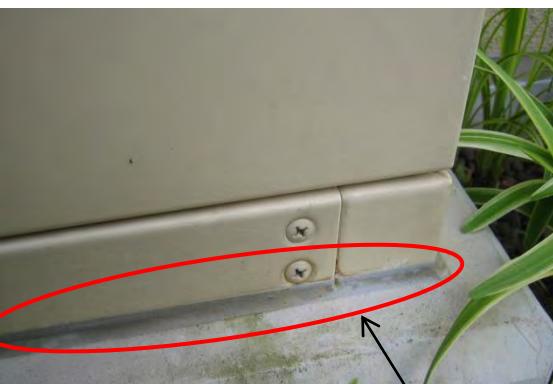
屋外仕様の自立形キャビネットを設置したが、コンクリート基礎と基台(チャンネルベース)の間にコーティング処理したため、内部に水が溜まった。

- コンクリート基礎に水抜き孔や溝を設ける。
- 水抜き孔や溝を設けない場合は、コンクリート基礎と基台(チャンネルベース)の間のコーティング処理をしない。

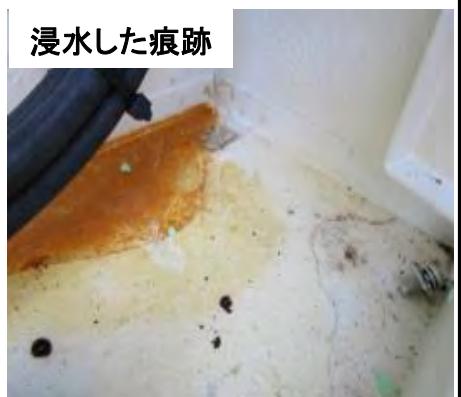
浸水した痕跡

正しく施工を行ったつもりでも、引込口や通線孔のコーティング処理が不十分だったり、水抜き孔が塞がってしまったなど、悪条件が重なった場合、内部への浸水が発生することがあるため防水処理の徹底と水抜き孔の有効性を確認する。

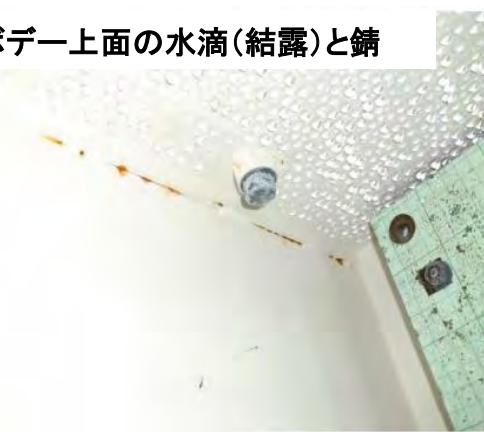
ボデー上面の水滴(結露)と錆

外気温度の急低下により屋外に設置したキャビネットの内部に結露が発生したため、内部機器のめっき部品に錆が発生した。

- ・換気口を設ける。またはファンなどで強制換気する。
- ・自然換気や強制換気ができない場合は、ヒータや除湿器を取付ける。

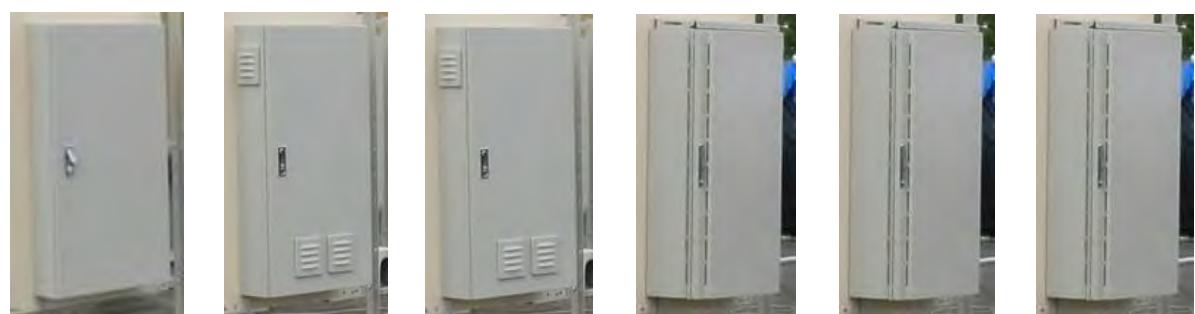
屋外日射時の熱対策の違いによる分電盤内部温度の傾向

発熱想定(80W)：動力分電盤 主幹ブレーカ容量3P100A(80%負荷) 分岐ブレーカ3P30A 12回路

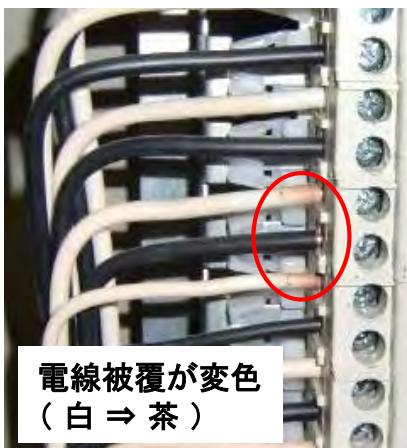
電線被覆が変色
(白 ⇒ 茶)

※1 分岐回路負荷電流：80～85%

※2 電線被覆実測温度：55～59°C

経年劣化により、電線被覆に含まれる難燃材が変色した可能性もある。

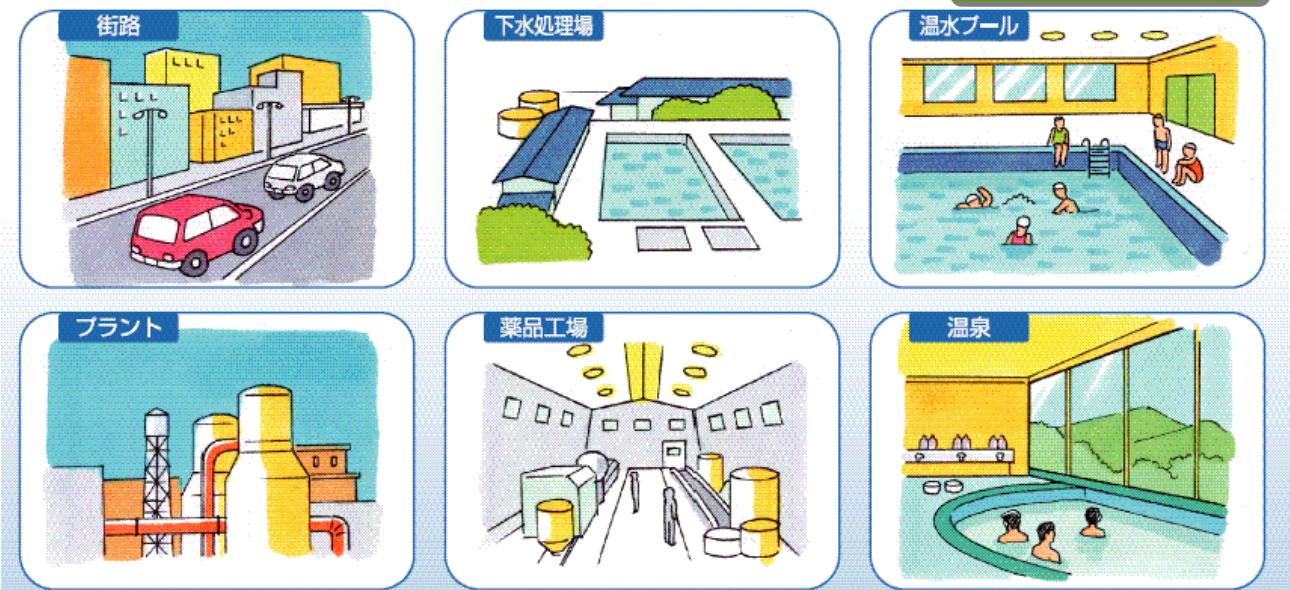
腐食性ガスの雰囲気

1. 酸性ガスが発生する場所 → 耐 酸 仕 様
2. アルカリ性ガスが発生する場所 → 耐アルカリ仕様
